HERMANN FRIEDRICH
ZIEHSTEIN-POLIEREREI GMBH

Ziehsteine und häufige Probleme bei deren Einsatz

Vortrag zur Schulung für Niehoff Prüfstands- und
Servicetechniker am 7. Januar 2003
Ulrich Friedrich
Hermann Friedrich Ziehstein-Poliererei GmbH

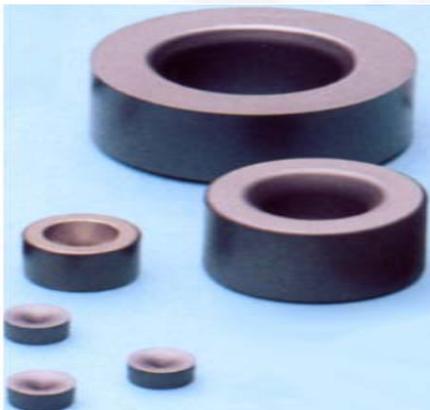
1.1 Hartmetall-Ziehstein

- Durchmesserbereich: 0,10 mm – ca. 20,00 mm
- Vorteile:
 - Hohe Oberflächengüte
 - Geringer Preis
 - Hohe Flexibilität
- Nachteile:
 - Hoher Verschleiß
 - In Feinzug nicht einsetzbar

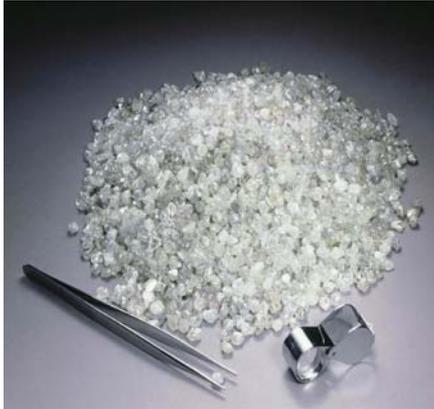
1.2 Naturdiamant-Ziehstein

- Durchmesserbereich: 0,005 mm – ca. 3,00 mm
- Vorteile:
 - Sehr hohe Oberflächenqualität
 - Hohe Standzeit
 - Großer Einsatzbereich
- Nachteile:
 - Eventuelle Einschlüsse (Diamant als „Naturprodukt“)
 - Unregelmäßiger Verschleiß
 - Höhere Anschaffungskosten

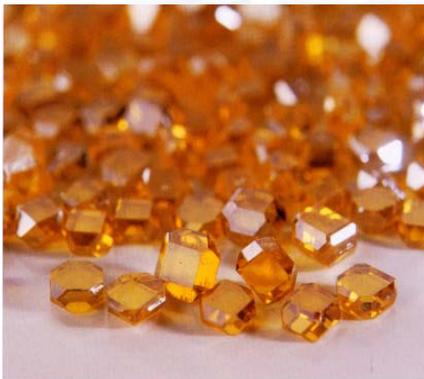
1.3 Monokristalliner synthetischer Diamantziehstein

- Durchmesserbereich: 0,05 mm – ca. 1,00 mm
- Vorteile:
 - Sehr hohe Oberflächengüte
 - Exakt definierte Qualitätseigenschaften
- Nachteile:
 - Geringfügig höherer Verschleiß als bei Naturdiamanten
 - Begrenzter Einsatzbereich

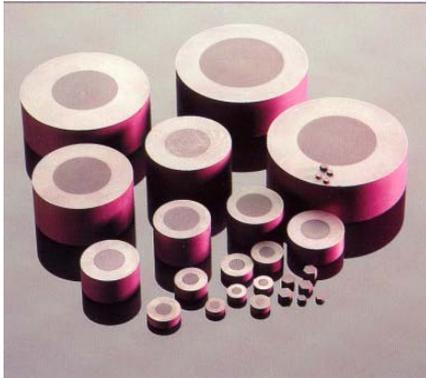
1.4 Polykristalliner synthetischer Diamantziehstein (PKD)

- Durchmesserbereich: 0,10 mm – ca. 15,00 mm
- Vorteile:
 - Korngröße und –körnung bestimmbar
 - Sehr hohe Standzeiten
 - gleichmäßiger Verschleiß
 - Exakt definierte Qualitätseigenschaften
- Nachteile:
 - Geringere Oberflächenqualität (je nach Korngröße)
 - Höhere Polierkosten

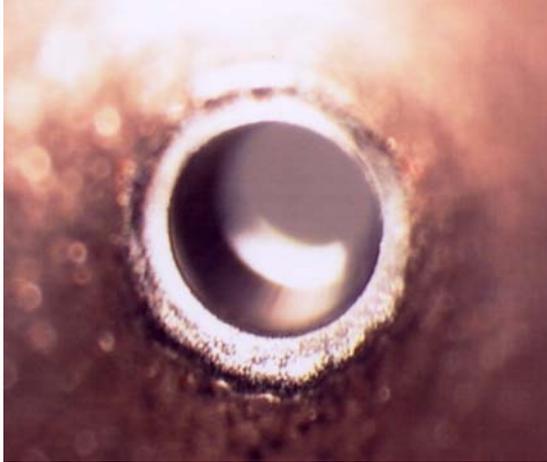
4.1.1 Scharfkantige Übergänge

- Ursachen:
 - Fehlerhafte Ziehsteinpolitur
- Folgen:
 - Verletzung der Kristallstruktur des Drahtmaterials
 - Drahtabschabungen
 - Drahrisse
 - ...

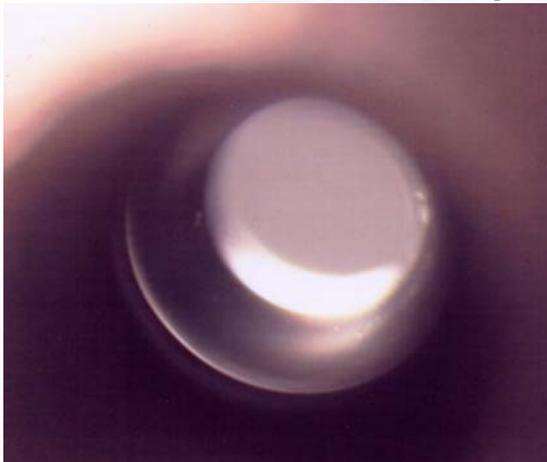
4.1.2 Wellige Kontur

- Ursachen:
 - Fehlerhafte Ziehsteinpolitur
- Folgen:
 - Verletzung der Kristallstruktur des Drahtmaterials
 - Drahtabschabungen
 - ...

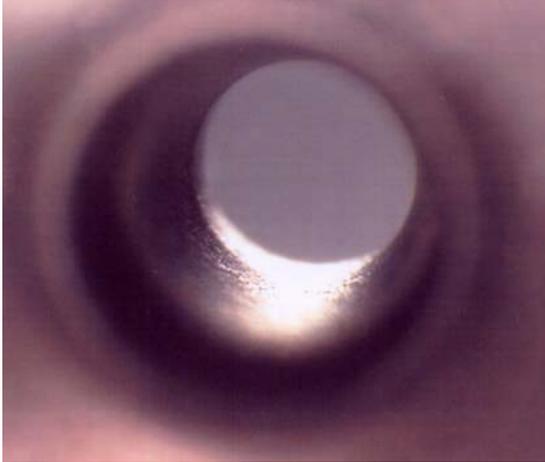
4.1.3 Raue Oberfläche

- Ursachen:
 - Schlechte Ziehsteinpolitur
- Folgen:
 - Drahtabschabungen
 - Fehler an der Drahtoberfläche
 - ...

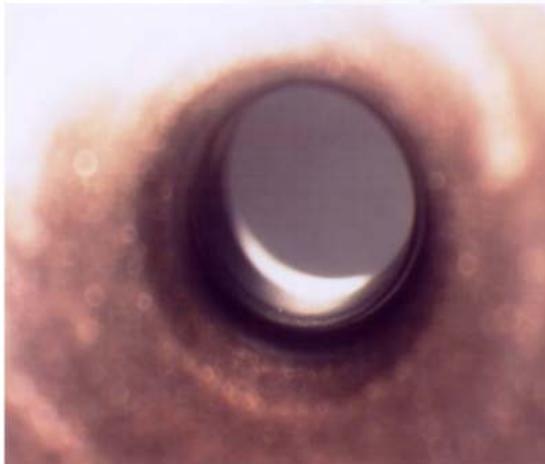
4.1.4 Zu kleiner Diamantkern

- Ursachen:
 - Falsche Auswahl des PKD-Kerns
 - Ziehstein wurde zu oft aufpoliert
- Folgen:
 - Draht trifft schon in der Eingangsschüssel auf
 - Drahtabschabungen
 - Drahrisse
 - ...

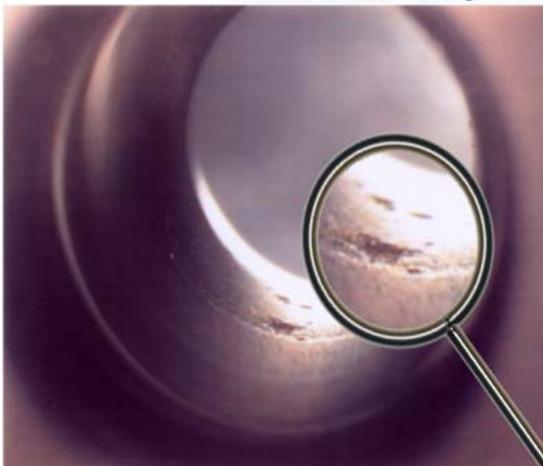
4.3.1 Ausbrüche beim grobkörnigen PKD-Kern

- Ursachen:
 - Der Ausbruch eines einzigen Diamantkorns hinterlässt ein relativ großes Loch, in dem sich weitere Partikel lösen
- Folgen:
 - Verletzung der Drahtoberfläche
 - Möglicher Bruch des PKD-Kerns
 - ...

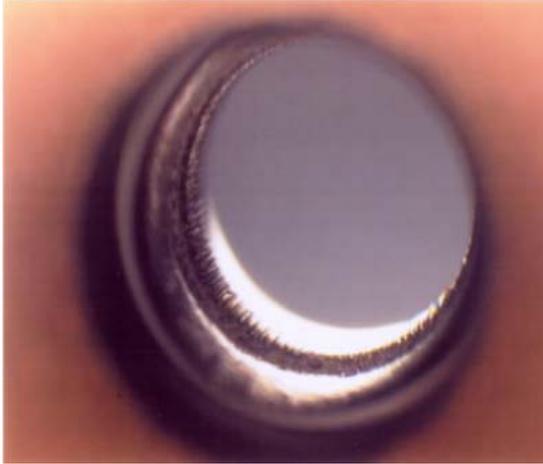
4.3.2 Senkrechte Schlieren

- Ursachen:
 - Schlechte oder verschmutzte Emulsion
 - Verstopfte Ziehsteine
 - Defekte Besprühung
 - Drahteinschlüsse
- Folgen:
 - Schneller Verschleiß der Ziehsteine
 - Drahrisse
 - ...

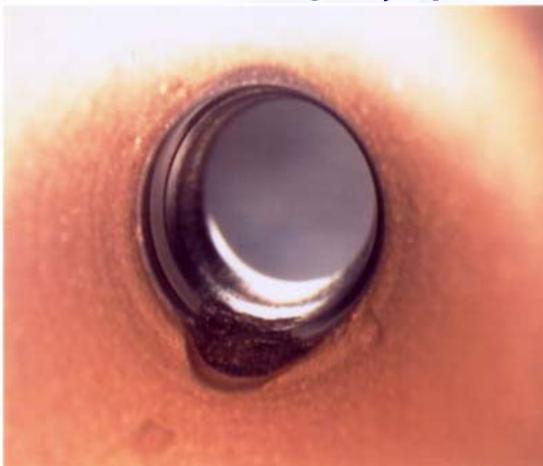
4.3.3 Einseitiger (asymmetrischer) Verschleiß

- Ursachen:
 - Schräger Sitz der Ziehsteine in der Halterung
 - Falsche Fassungsgröße der Ziehsteine
 - Zu großer Schlupf im Ziehprozess
- Folgen:
 - Verletzung der Kristallstruktur des Drahtmaterials
 - Drahrisse
 - Schneller Ziehsteinverschleiß
 - ...

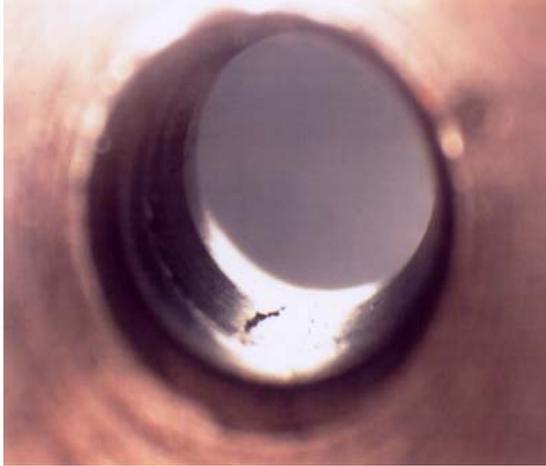
4.4.1 Gewaltbruch

- Ursachen:
 - Zu hartes Ziehmaterial
 - Fehler beim Einziehen des Drahtes
- Folgen:
 - Drahrisse
 - Ziehstein muss ausgewechselt werden
 - ...

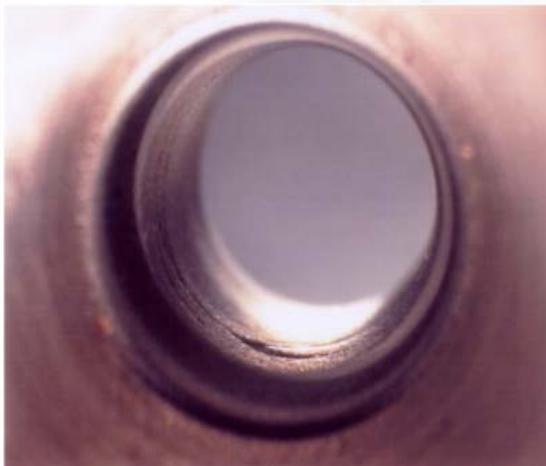
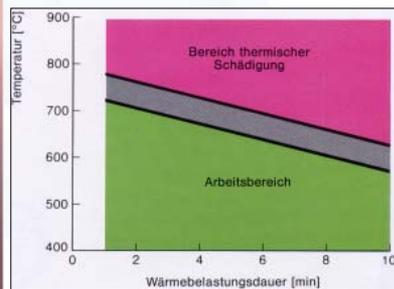
4.4.2 Überhitzungsbruch

Zeit-Temperatur-Grenzen für SYNDIE-PKD in Luft

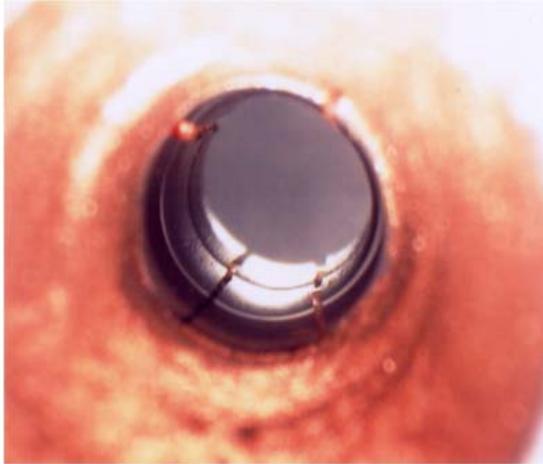
4.4.3 Bersten von PKD-Kernen

- Ursachen:
 - Fehlerhafte Einfassung des Ziehsteins
 - Sintermaterial wird durch aggressive Medien zersetzt und Kupferflitter sprengen den PKD-Kern
- Folgen:
 - Drahrisse
 - Ziehstein muss ausgewechselt werden
 - ...

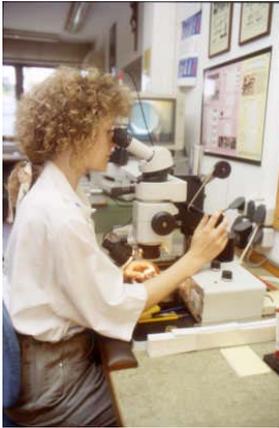
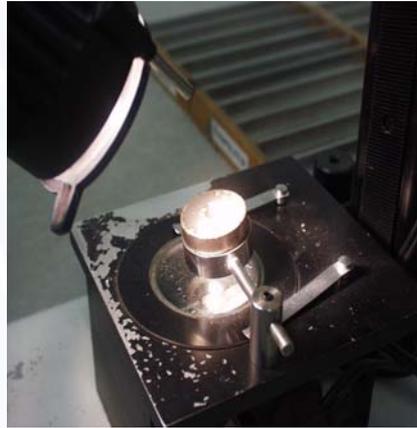
5.1 Optische Kontrolle mit dem Mikroskop

Überprüfung von

- Ziehsteingeometrie
- Übergänge der unterschiedlichen Zonen im Ziehstein
- Oberflächenqualität
- Materialfehler

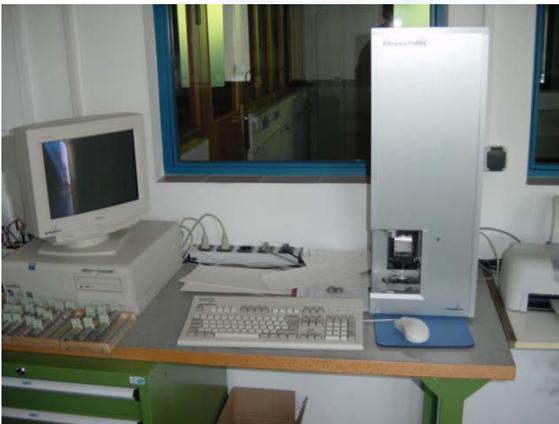
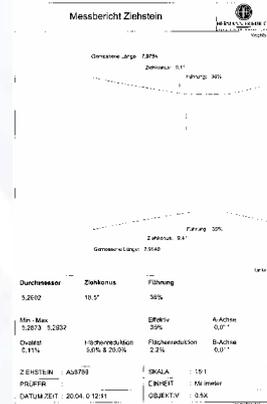
5.2 Geometriemessung

Conoptica Die-Profil
